らくだ ニュース

2021年10月号

特殊寝台の事故は操作ボタンミス、移乗時の転落や挟まれ事故などがあります。確認をきちんとおこなっていれば回避できる事故があります。

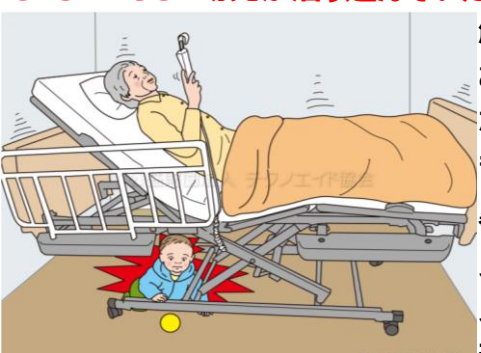
CASE:193 幼児が潜り込んでいたり、ゴミ箱があることに気づかず、挟み込みそうになる

解説：重介助状態の要介護者の場合、ベッドを介護者に合わせて高め設定にすることがある。その際にベッド下に空間ができるために、子供が入り込んだり、荷物を置いてしまったりすることがある。もともとベッド下をおむつ等の収納場所として誤って使っているケースもあり、ベッドを下すときには挟み込むものがないか慎重に行う必要がある。

- 人：幼児やゴミ箱がベッドの下にいることを想定していなかった
- 人：幼児がいるにもかかわらず目を離した
- モノ：安全装置がついていないベッドだった
- 環境：部屋が狭くて、ゴミ箱や介護用品を置く場所のゆとりがなかった
